INVENTÁRIO DOS PROCESSOS EROSIVOS E MOVIMENTOS DE MASSA
GRAVITACIONAIS DAS BACIAS HIDROGRÁFICAS DESEJADO, CABRITADA,
ALMIRANTE E MORRO VERMELHO DA ILHA DA TRINDADE - BRASIL

Dissertação apresentada ao curso de Pós-Graduação em Geologia, Setor de Ciências da Terra, Universidade Federal do Paraná, como requisito parcial à obtenção do título de Mestre em Geologia Ambiental.

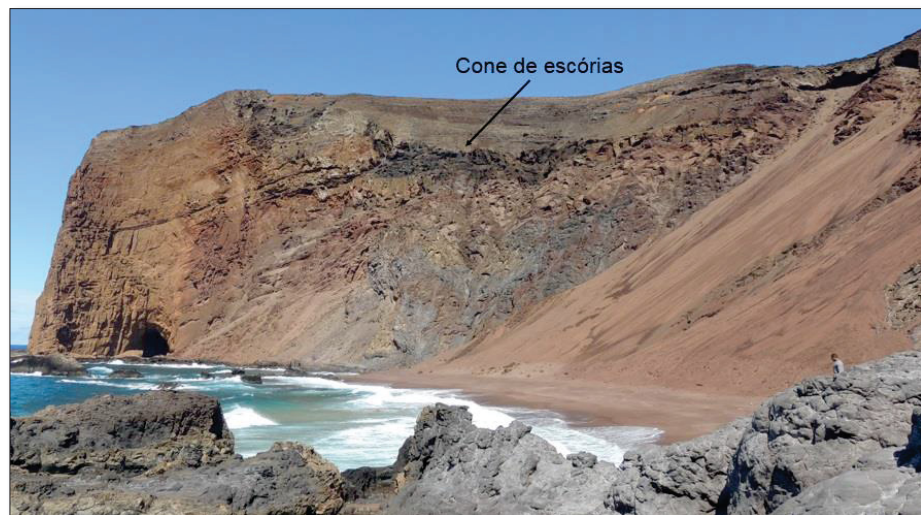
Figura 2-4: Cone de escórias preservado do Vulcão do Paredão localizado na porção sul da ilha (Fotografia: 2018).

O relevo atual da IT é resultado da erosão acentuada do edifício vulcânico (Figura 2-3 a, b), com exceção do cone de escórias do Vulcão do Paredão, que ainda encontra-se parcialmente preservado (Figura 2-4). Os diversos morros íngremes da ilha correspondem aos anteriores *necks* vulcânicos (Almeida 1961). Os depósitos de taludes, cones e leques aluviais circundam as encostas íngremes e podem se estender até o mar (Angulo et al. 2018).

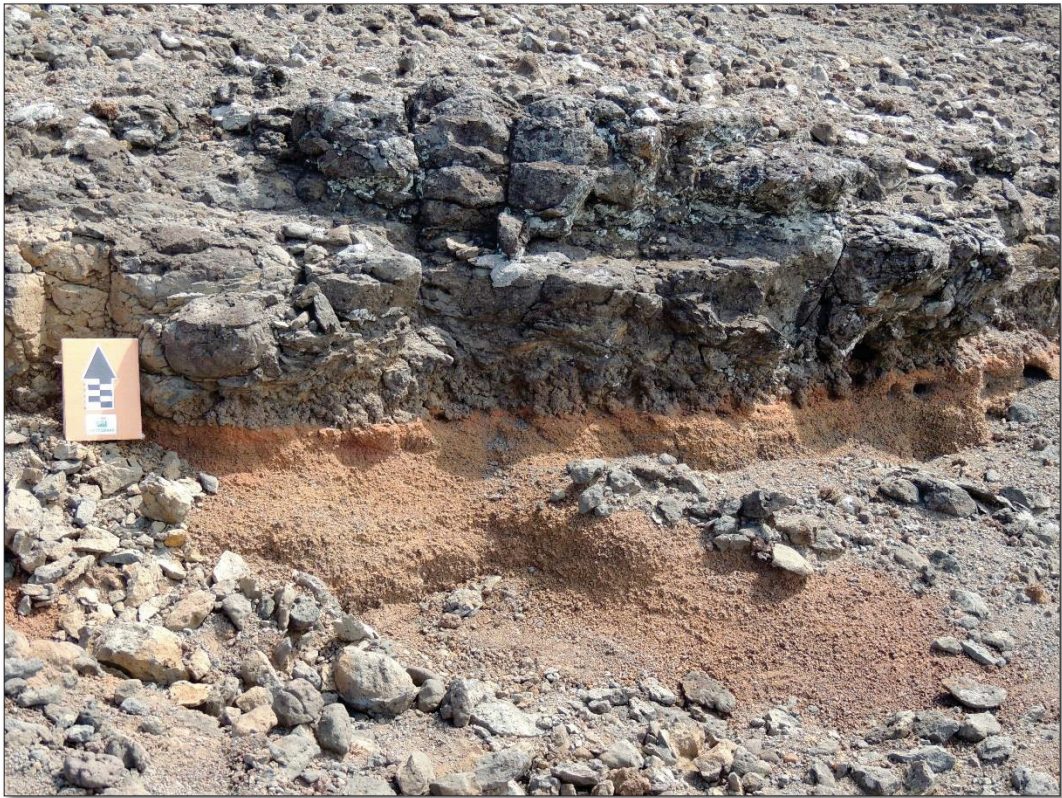
Já a FMV apresenta idade entre 1,18 e 1,11 Ma e é descrita como o resultado de uma erupção explosiva estromboliana, com derrames de lava ankaratrítica melanocrática de olivina nefelinito contendo biotita, que se manifestou no vale da região central da IT (Almeida 1961; Cordani 1970). A FMV possui depósitos provenientes de manifestações vulcânicas explosivas, que culminaram na intercalação de rochas com características geotécnicas muito diferente entre si. Nessa formação aflora os ankaratritos, muito fraturados e frequentemente apresentam feições de esfoliação esferoidal e também rochas piroclásticas e epiclásticas, estas muito friáveis que apresentam alta erodibilidade (Figura 2-8).

Figura 2-8: Afloramento da FMV, onde observa-se no topo o ankaratrito com a sua cor original ainda preservada em contato com os saprólitos de rochas piroclásticas da camada inferior (Fotografia 2018).

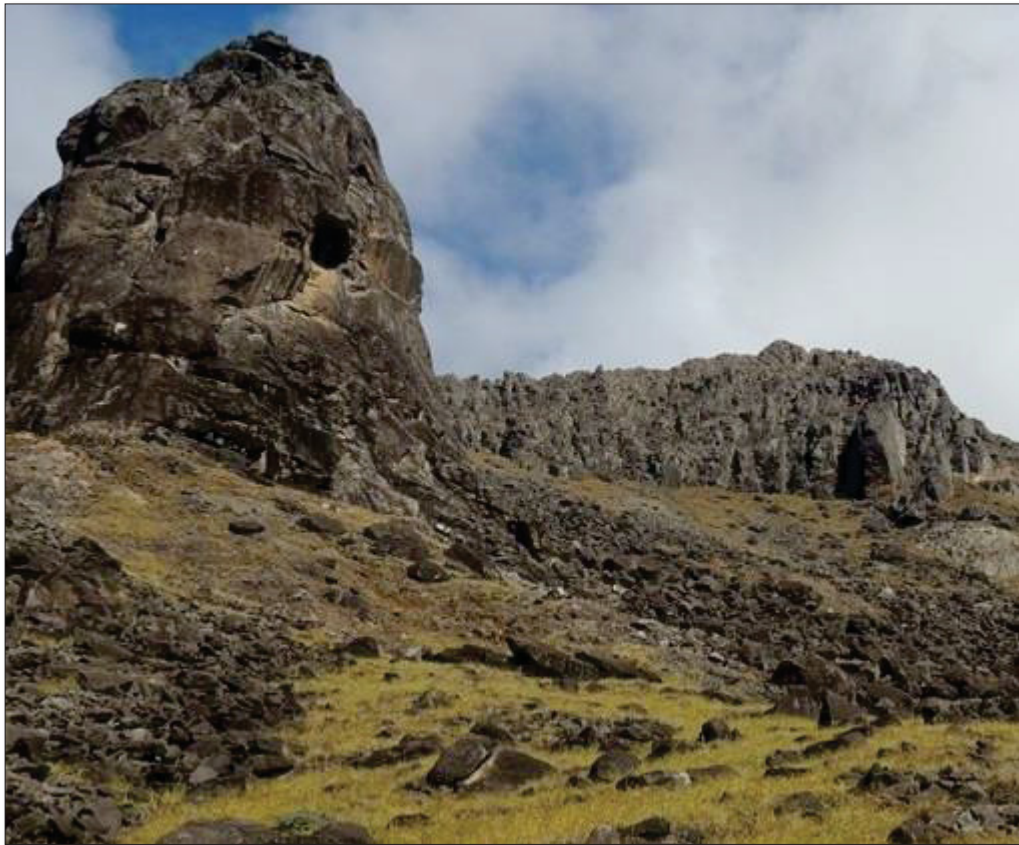
A área de estudo também caracteriza-se por ser uma das regiões menos íngreme quando comparada com a morfologia do terreno das outras bacias hidrográficas que compõem a ilha. No entanto, a encosta mais íngreme possui amplitude máxima do terreno de 315 m com 973 m e 250 m de comprimento e largura respectivamente, onde ocorre a sobreposição de tálus, aparentemente estáveis, proveniente das estruturas vulcânicas (*necks* e *domo*) do CT (Figura 2-9).

Figura 2-9: Parte da encosta que mostra o neck e o domo da FMV e os depósitos de tálus fonolíticos (Fotografia: 2018).

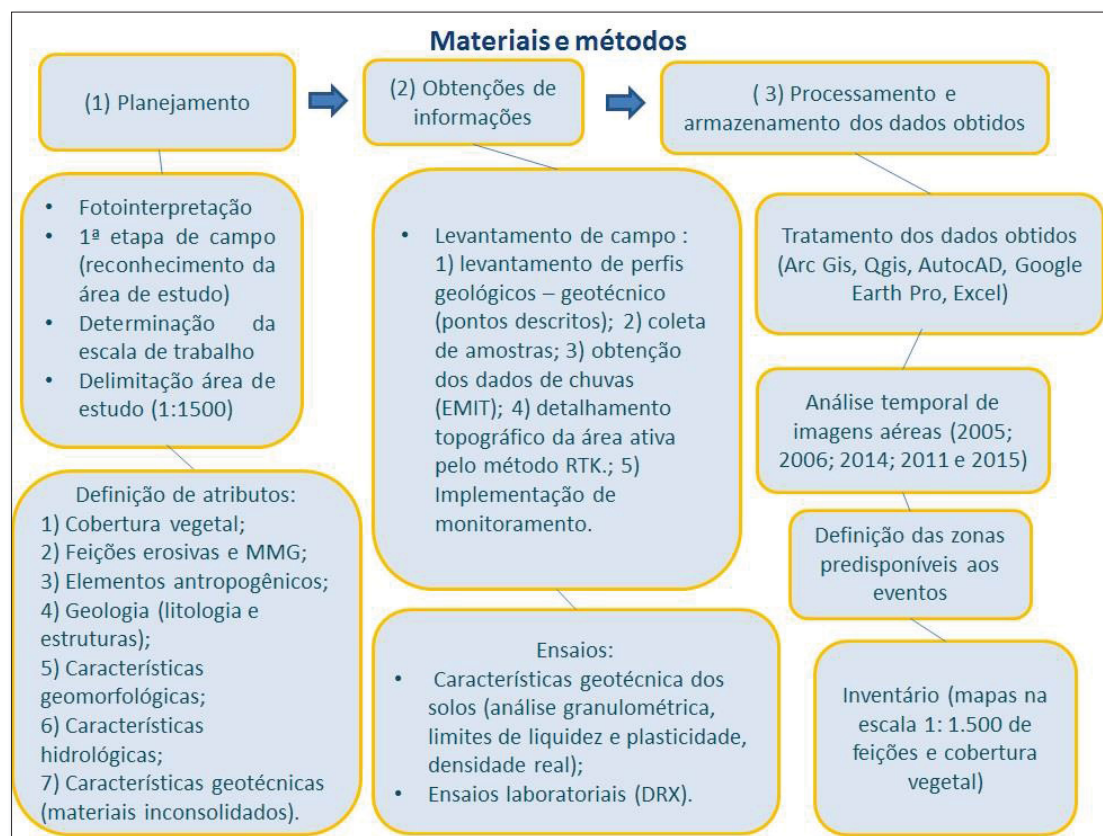
A seguir encontra-se o fluxograma (Figura 4-1) e a descrição das etapas desenvolvidas para realização do inventário, que se dividem em três etapas principais: 1) planejamento (atividades de escritório); 2) obtenção de informações e 3) processamento e armazenamento dos dados obtidos para alcançar os objetivos.

Figura 4-1: Fluxograma das atividades desenvolvidas.

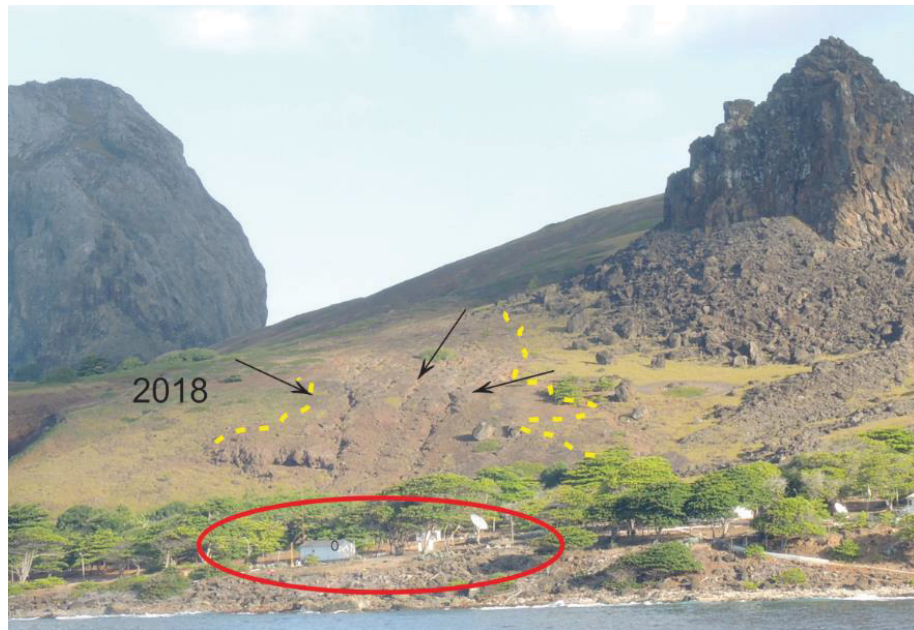
Figura 5-7: Encosta com destaque para área ativa da encosta e as direções da curvatura do terreno (Fotografia: 2018).

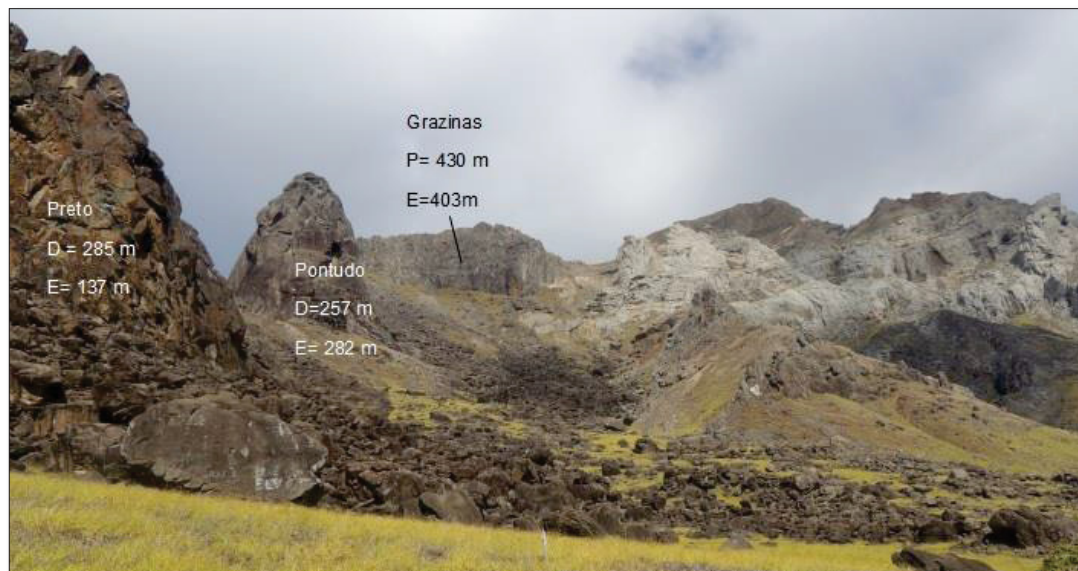
Figura 5-10: Localização das estruturas vulcânicas (necks e domo) ainda preservadas que constituem essa zona. D = diâmetro, E = elevação e P = perímetro (fotografia: 2018).

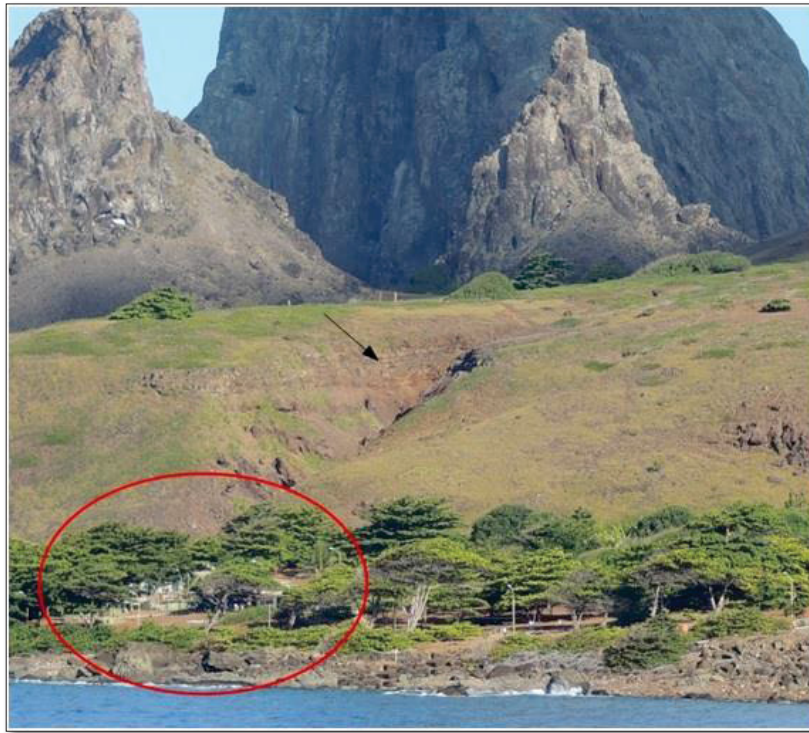
Figura 5-19: A área delimitada em vermelho indica a localização da infraestrutura de saúde (enfermaria), assim como a frigorífera, paiol de mergulho e marcenaria, todas muito próximas do vale (seta preta) (fotografia: 2017).

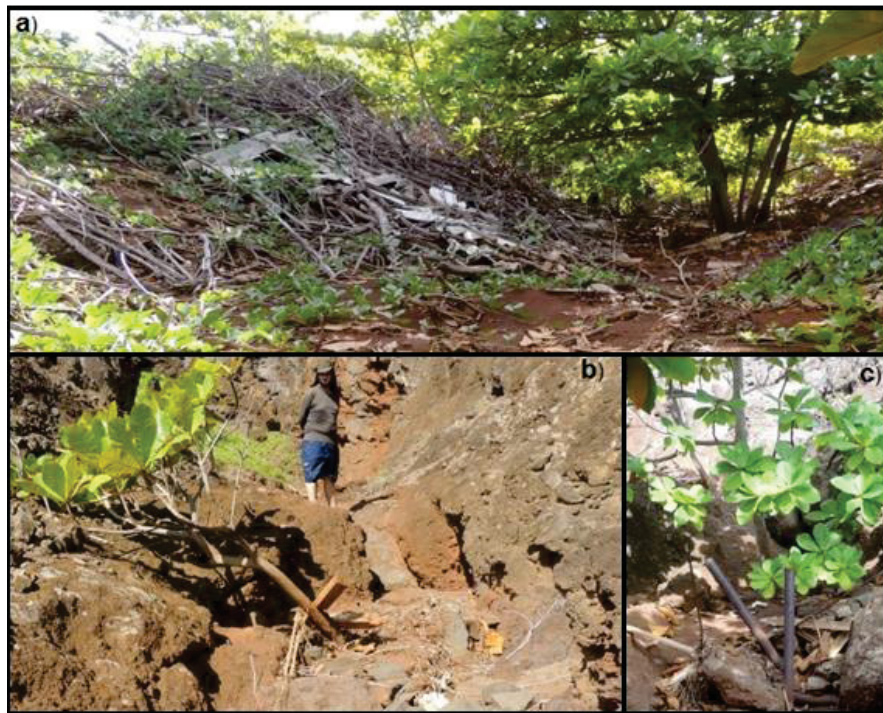
Figura 5-20: As figuras a, b e c mostram os depósitos de entulhos, que são principalmente relacionados com materiais de construção, na foz do vale. Notar que na figura b) o fluxo de lama teve velocidade e intensidade suficiente para deslocar a árvore, blocos de rochas e entulhos (fotografia: 2018).

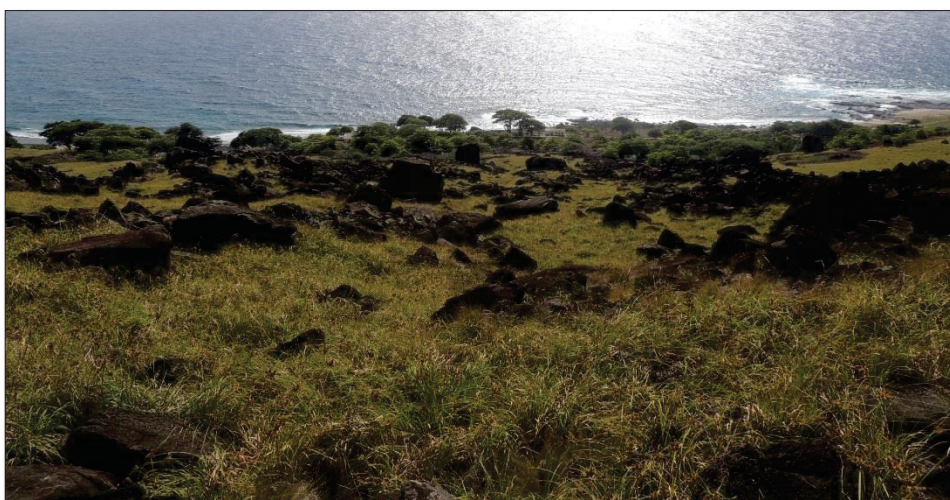
Figura 5-31: Vegetação rasteira entre os depósitos de blocos (fotografia: 2018).
